BERICHT ZUM VERBAU UND EINSATZ VON MANNER MESSWELLEN

Alsdorf, 14.03.2018
Stefan Schrotz, BGC-A

- Verbau und Reparatur der Messwellen
- Messwellen im Einsatz

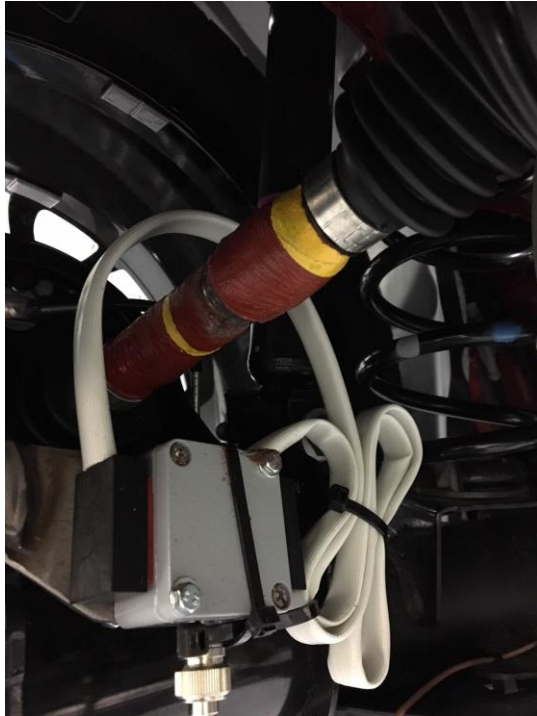
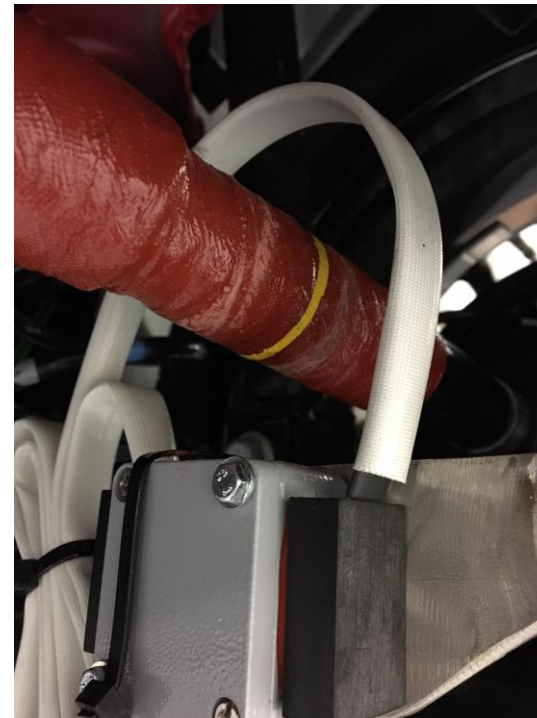
- Dienstag 30.1.2018 Ankunft des Fahrzeugs von einer Versuchsfahrt und Verbau der Messwellen
- Aufgrund ungenügend geprüfter Freigängigkeit zwischen Pick-Up Halter und Antriebswelle kam es nach dem Herunterlassen des Fahrzeugs von der Hebebühne zu einem Kontakt der beiden Teile. Bereits wenige Umdrehungen haben die Messwelle stark beschädigt

- Noch am Mittwochmorgen konnte die Fa. Manner, nach Sichtung der defekten Messwelle, eine kurzfristige Reparatur zusichern.

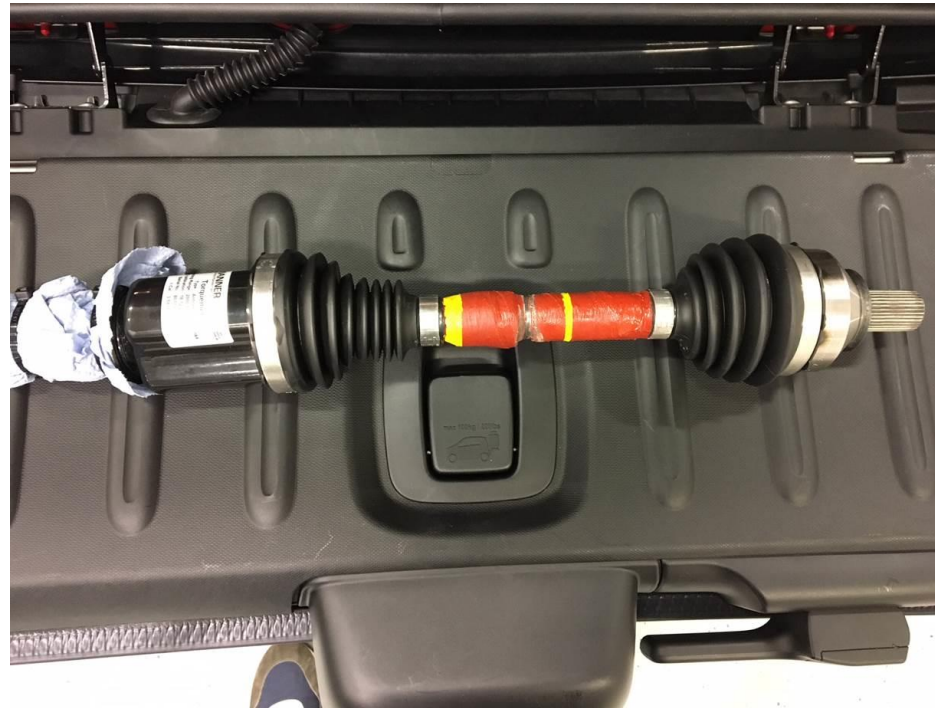
- Umgehend wurden die linke und rechte, sowieso Ersatzwellen per Kurier von Aachen nach Spaichingen verbracht und kamen dort gegen 15 Uhr an
- Eine erste Prüfung ergab, dass die rechte Messwelle unbeschädigt war. Die linke Messwelle war allerdings so stark beschädigt, dass aus Zeitgründen die mitgeschickte Ersatzwelle komplett neu bestückt werden musste
- In weniger als 24h wurde die Antriebswelle neu beklebt und kalibriert, sodass die Antriebswellen bereits am Donnerstagabend wieder in Aachen angekommen sind

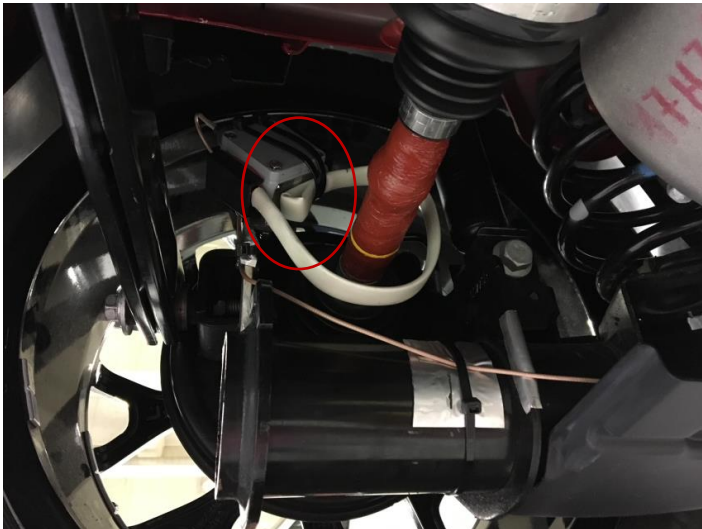
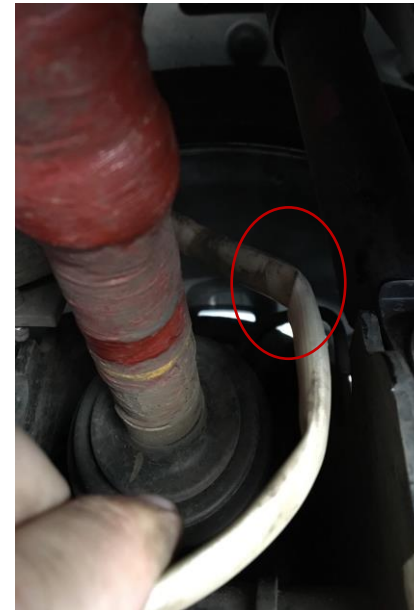
- Nach 11 Tagen Einsatz, 3 Reifenschäden, unzähligen Schlaglöchern und 2000 km auf südafrikanischen Straßen ist das Signal der linken Antriebswelle ausgefallen
- Beim Entfernen der Antennenschleife war schnell klar, dass ein zu starker Biegeradius die Antenne vorgeschädigt hatte

- Mithilfe von Ersatzantennen konnte der Schaden sehr schnell behoben werden und das Messprogramm erfolgreich beendet werden
- Den dreiwöchigen Einsatz haben die Messwellen unbeschadet überstanden. Die Messergebnisse waren zu jederzeit voll zufriedenstellend!
