BERICHT ZUM VERBAU UND EINSATZ VON MANNER MESSWELLEN

Alsdorf, 14.03.2018
Stefan Schrotz, BGC-A

- Verbau und Reparatur der Messwellen
- Messwellen im Einsatz

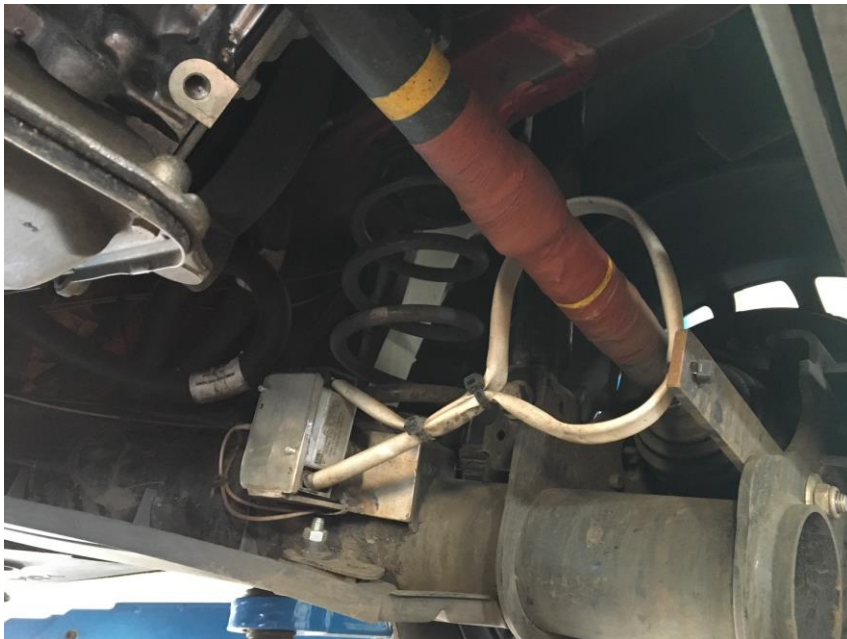
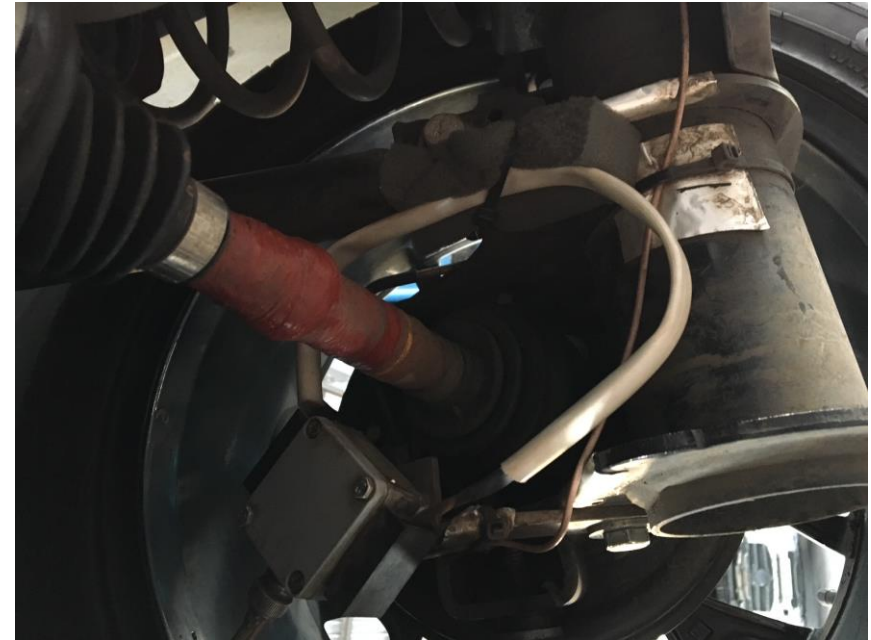
- Mithilfe von Ersatzantennen konnte der Schaden sehr schnell behoben werden und das Messprogramm erfolgreich beendet werden
- Den dreiwöchigen Einsatz haben die Messwellen unbeschadet überstanden. Die Messergebnisse waren zu jederzeit voll zufriedenstellend!
